# Linzgauhalle Immenstaad

Wie kann es weitergehen?

**Bauwerksprüfung**

**Bauwerk:** Linzgauhalle Immenstaad

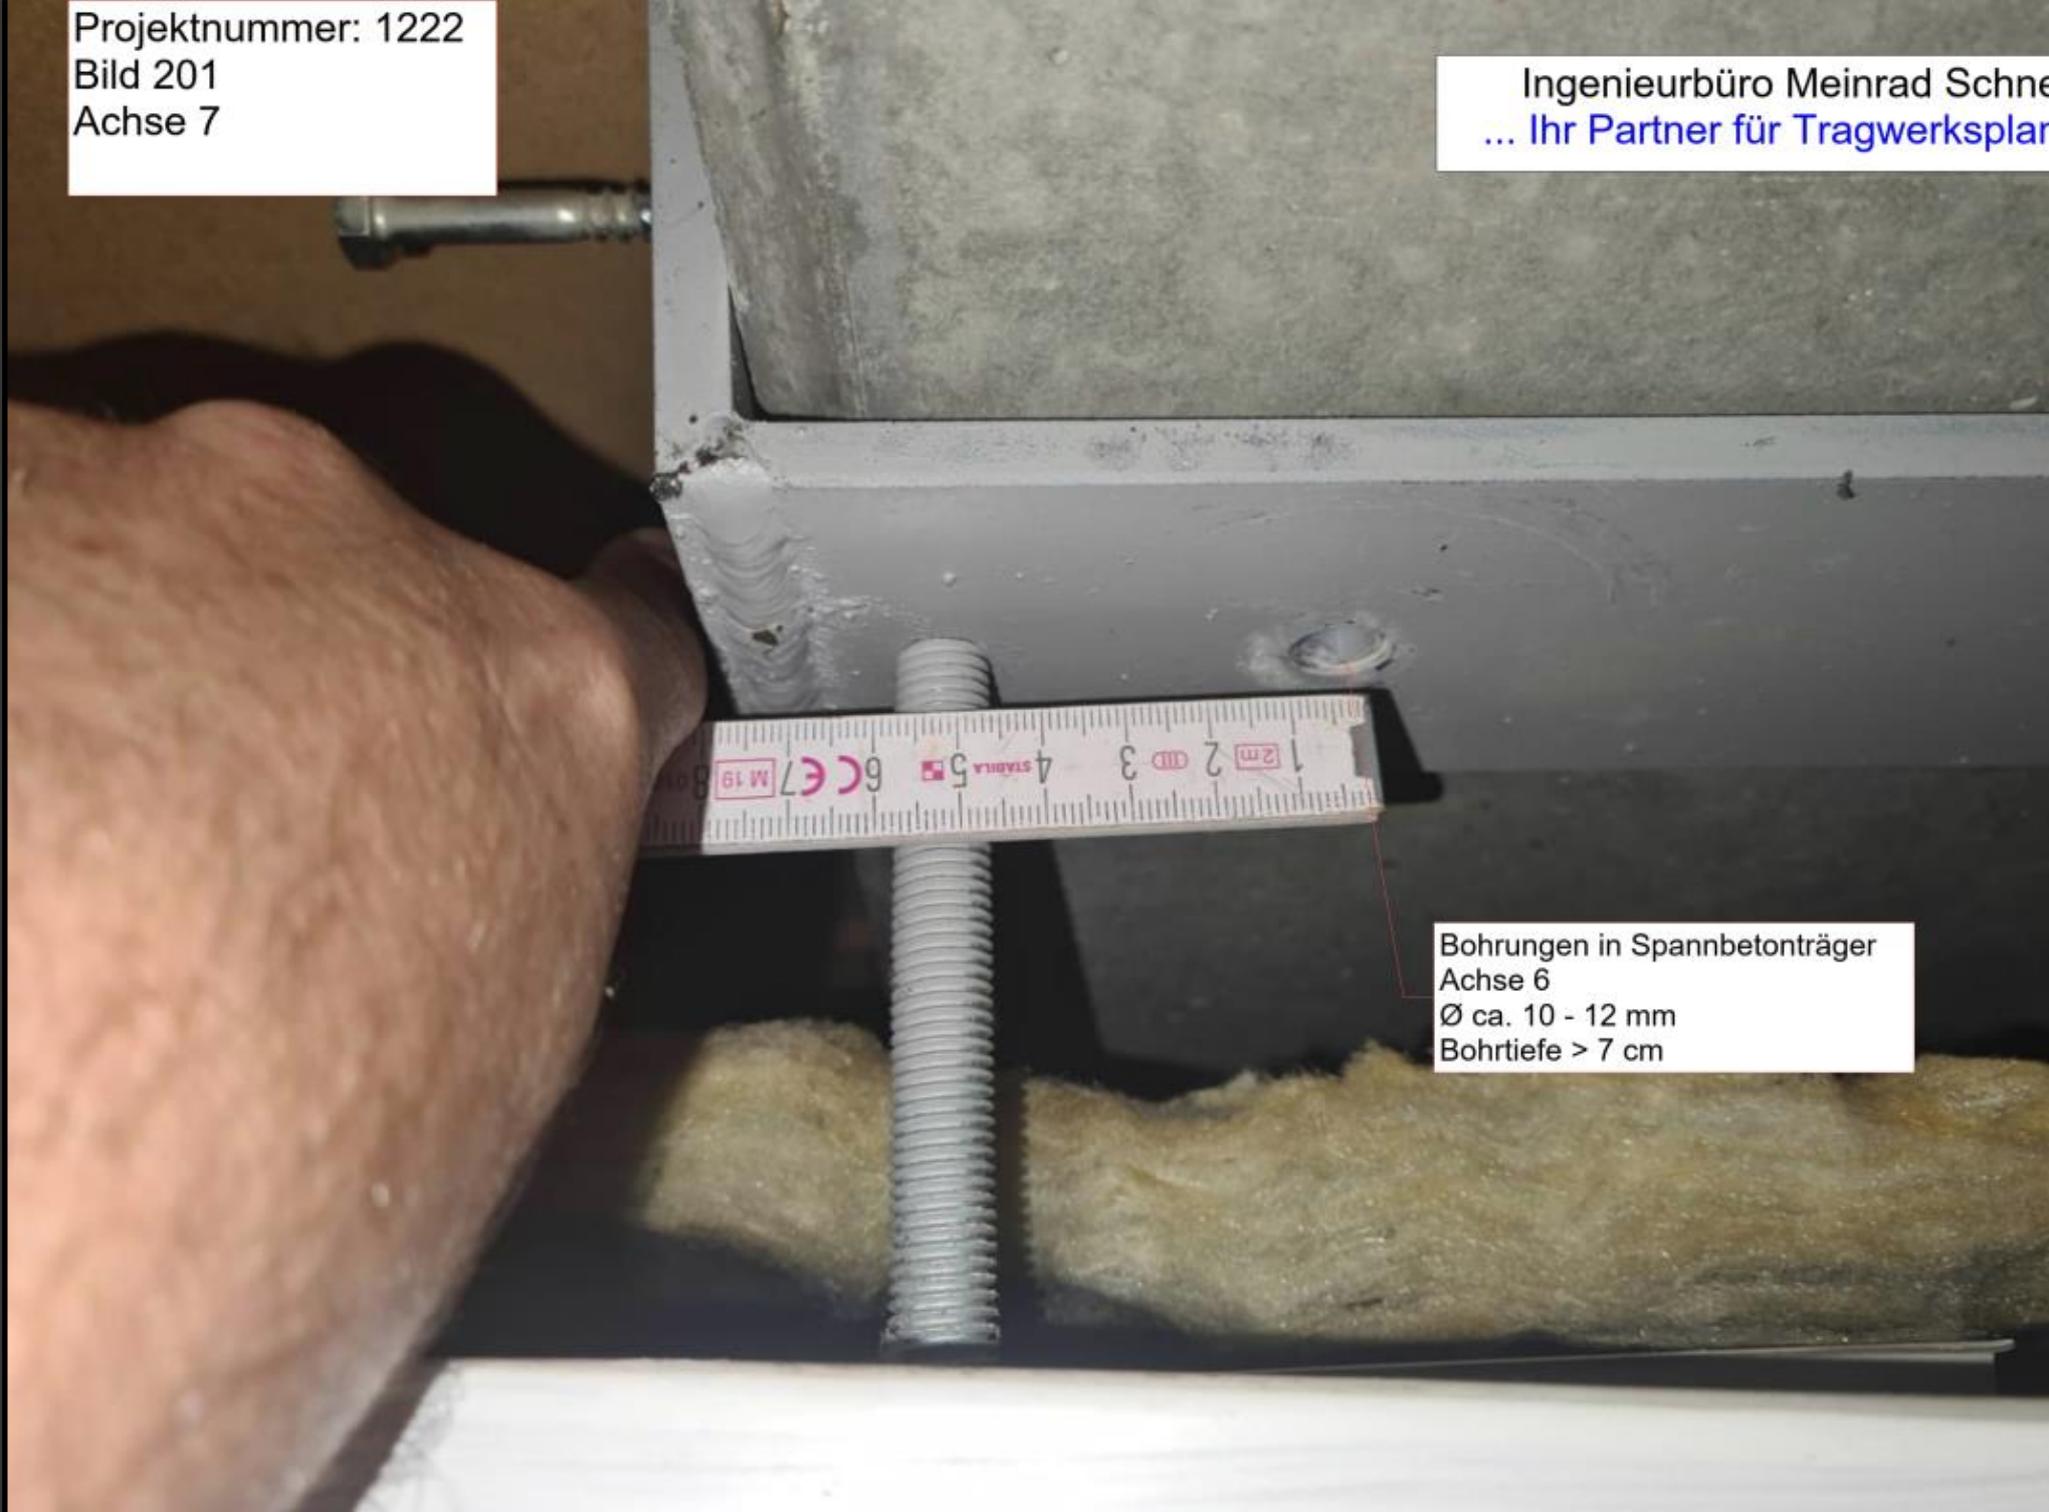
Projektnummer: 1222  
Bild 201  
Achse 7

Bohrungen in Spannbetonträger  
Achse 6  
Ø ca. 10 - 12 mm  
Bohrtiefe > 7 cm

Genauere Örtlichkeit der  
Bohrungen im Träger  
vor Ort ermittelt

weitere Bohrungen im Träger

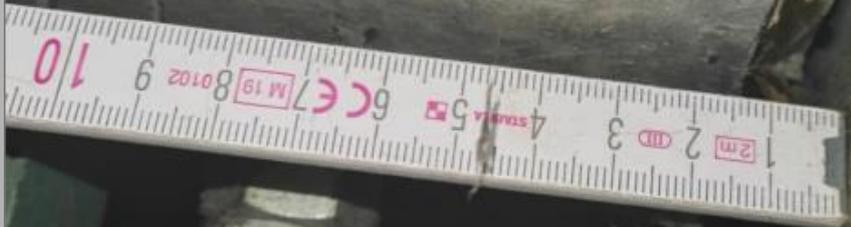
Bohrungen in Spannbetonträger  
Achse 6  
Ø ca. 14 - 16 mm
