# Kindergarten Kippenhausen Bestandsaufnahme – Gebäude

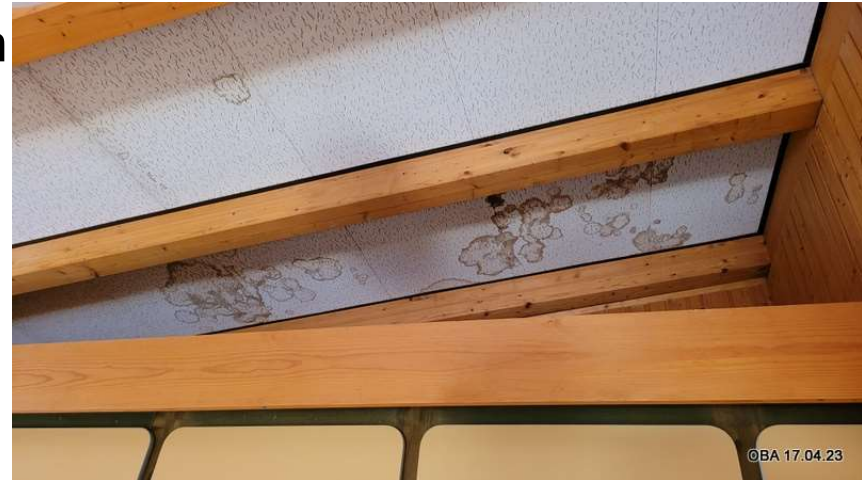
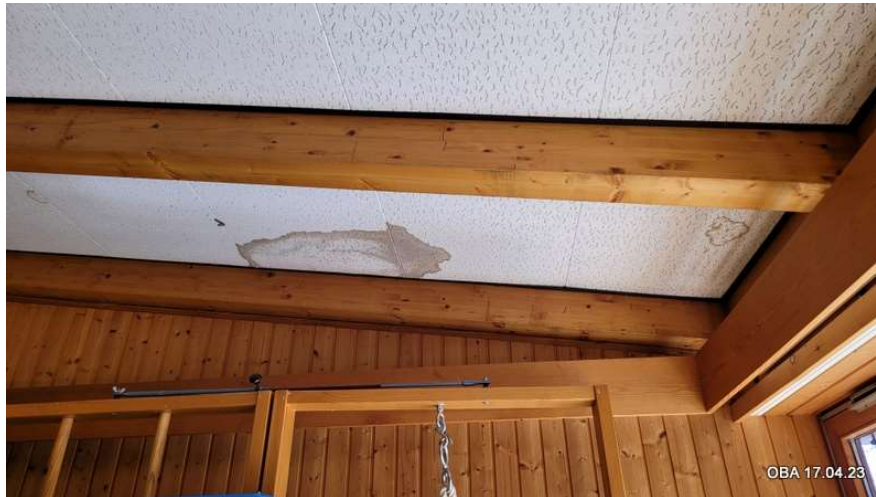
- ❖ Feuchteschäden an den Unterdecken, Decken, Dach
  - ❖ Bauphysikalische Defizite
- ➔ **Massiver Instandsetzungsrückstau**

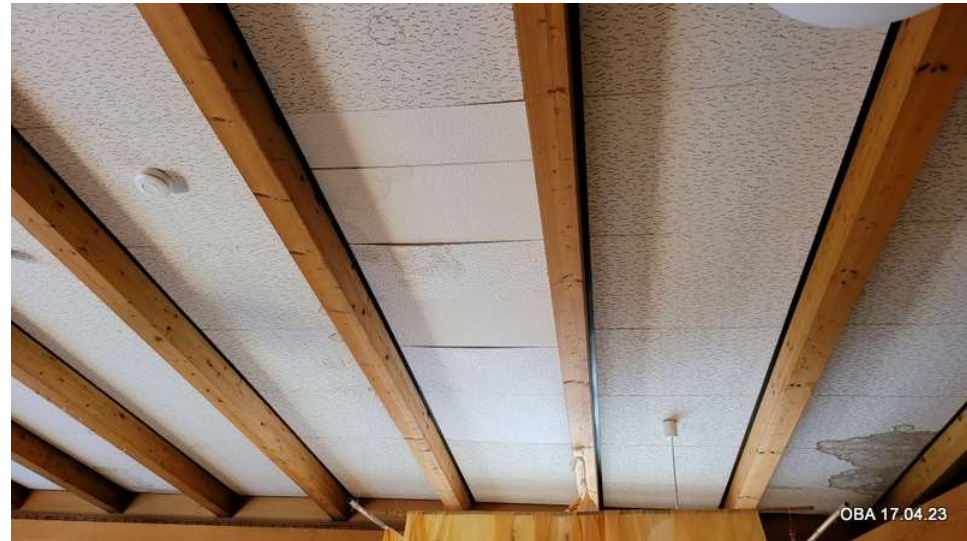
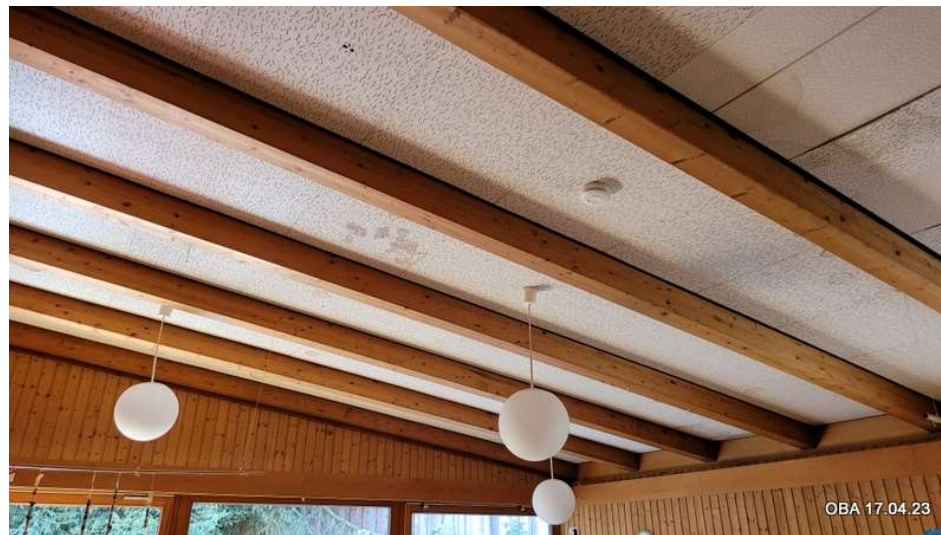
### ❖ Mineralfaserplatten (KMF-Unterdecken)

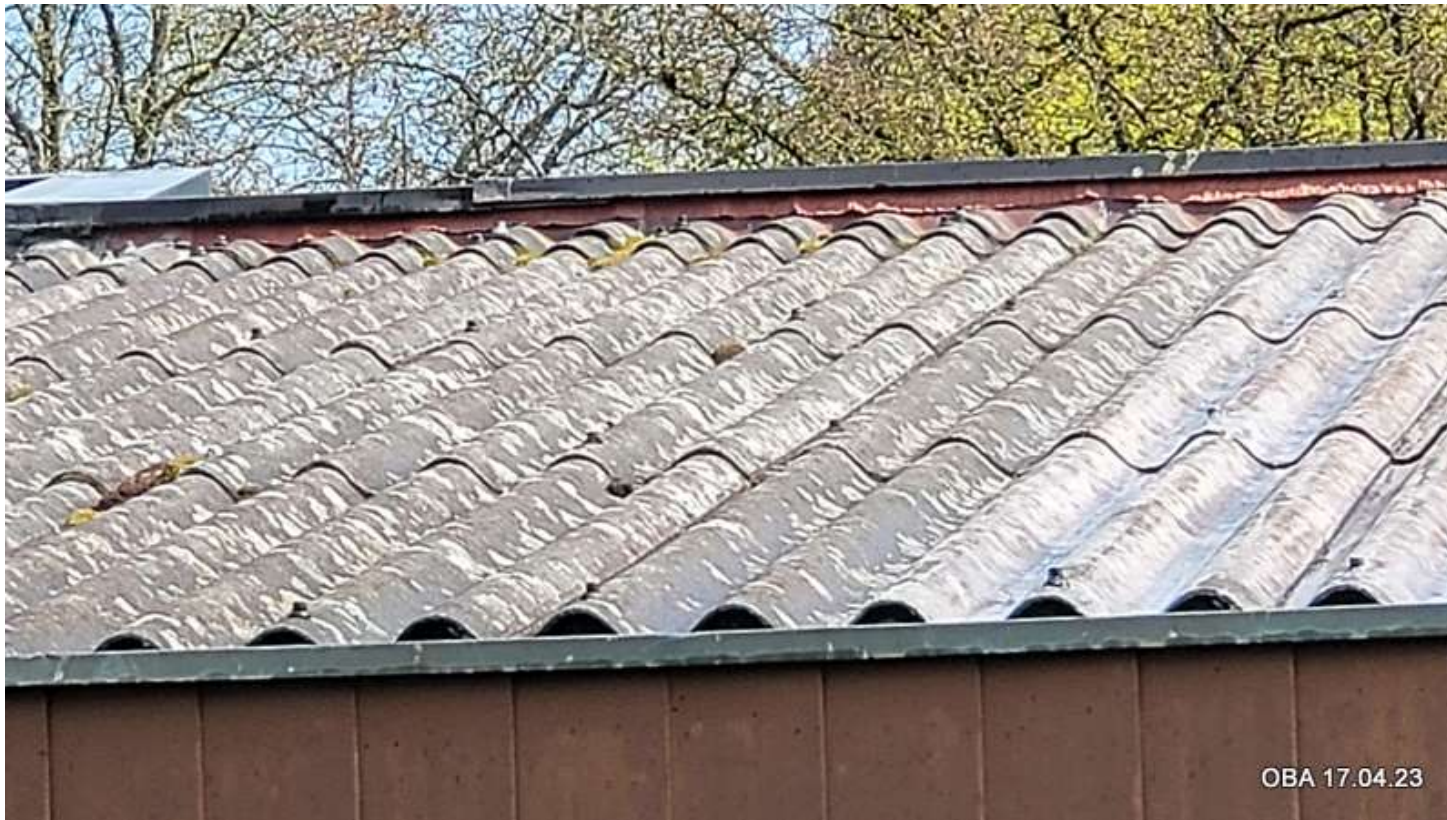
- ❖ Wellzementplatten auf dem Dach
- ❖ Zementfaserplatten als Traufverkleidung

- ❖ Instandsetzungsrückstau aufarbeiten
  - ❖ Schadstoffe erfassen, ausbauen, entsorgen
  - ❖ Energetische Sanierung der Gebäudehülle (Boden, Wände, Dach, Fensterelemente, Außentüren)
  - ❖ wegen Instandsetzungsarbeiten am Dach wird gesetzlich eine Photovoltaikanlage gefordert
  - ❖ Wand-/Deckenbekleidungen erneuern
  - ❖ Installationen (Elektro, Sanitär, Heizungsverteilung, Lüftungsanlage) erneuern
  - ❖ Außenanlagen im Umgriff des Gebäudes
- ➔ **Objektiv betrachtet, ist aufgrund der Bausubstanz eine wirtschaftliche Generalsanierung nicht zu erzielen**
