**ABBRUCH/ERSATZMASSNAHMEN  
FÜR GENERALSANIERUNG**

②  
Kindergarten  
26 Kippenhansen

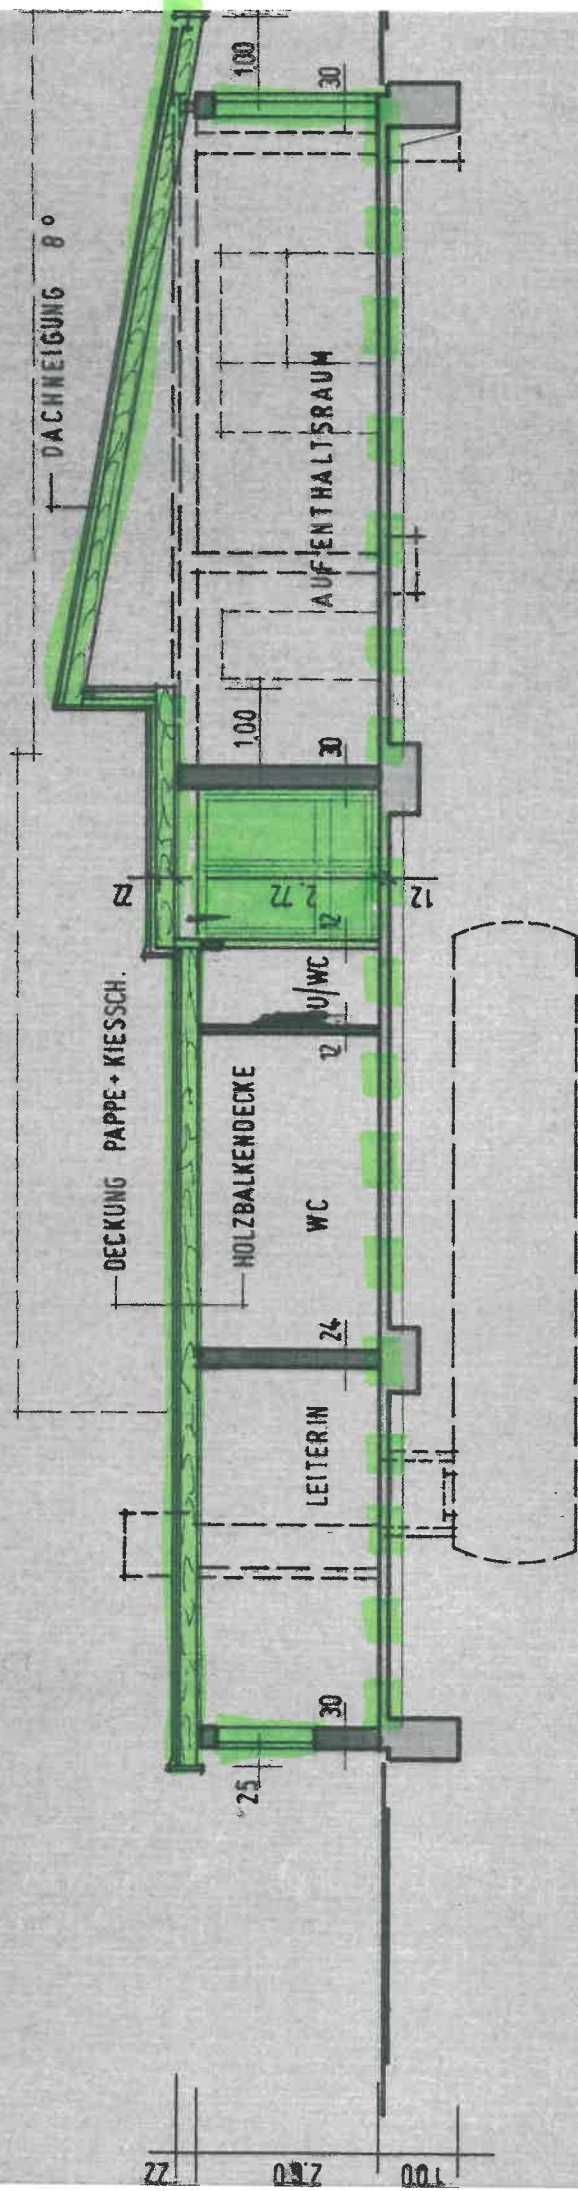
## QUERSCHNITT M / 1 // 100

### A - A

ABBRUCH / ERSETZUNGSNAHME FÜR GENERALSANIERUNG  
 BODENPLATTE BAUFARTTYPISCH HERGESTELLT, UNGEDÄMT, VERBLEIBENDE  
 ENERGETISCHE SCHWACHSTELLE

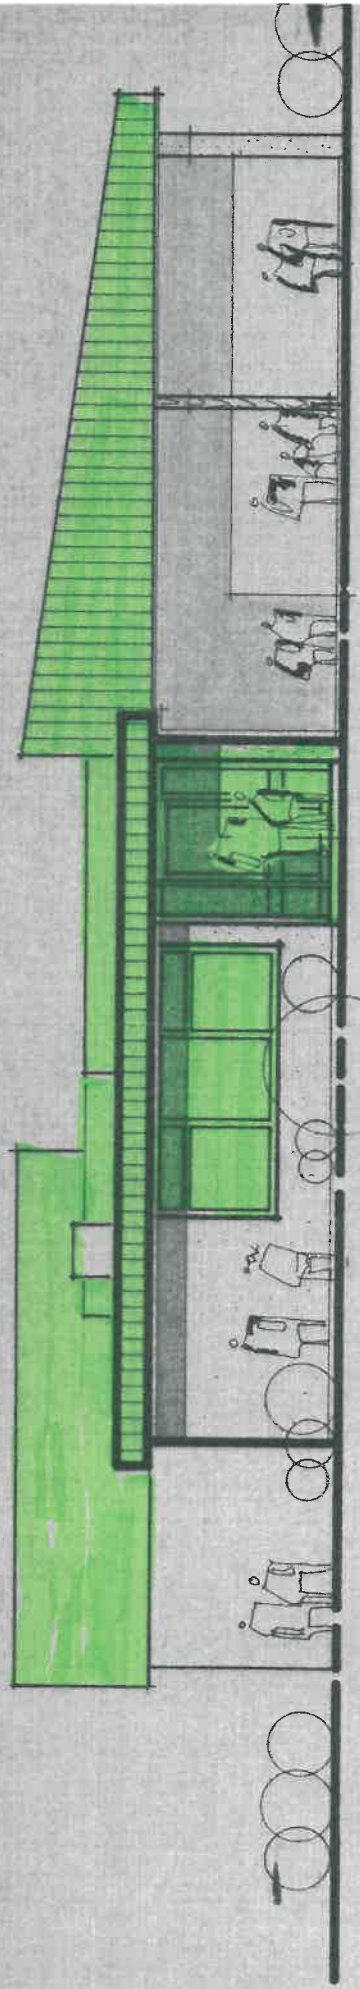
ANSICHT VON NORDEN M / 1 // 100

ABRUCH / ERSATZMASSNAHMEN FÜR GENERALSANIERUNG

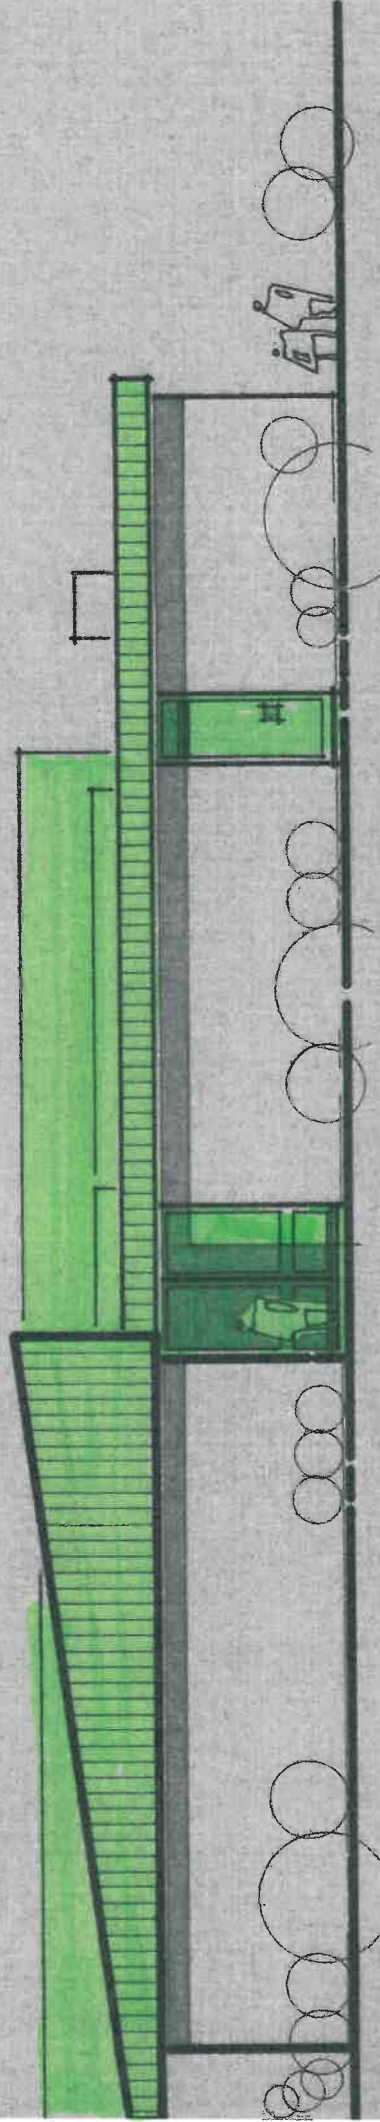
**ANSICHT VON OSTEN M / 1 // 100**

■ ABBRUCH / ERSATZMASSNAHMEN FÜR DIE GENERALSANIERUNG

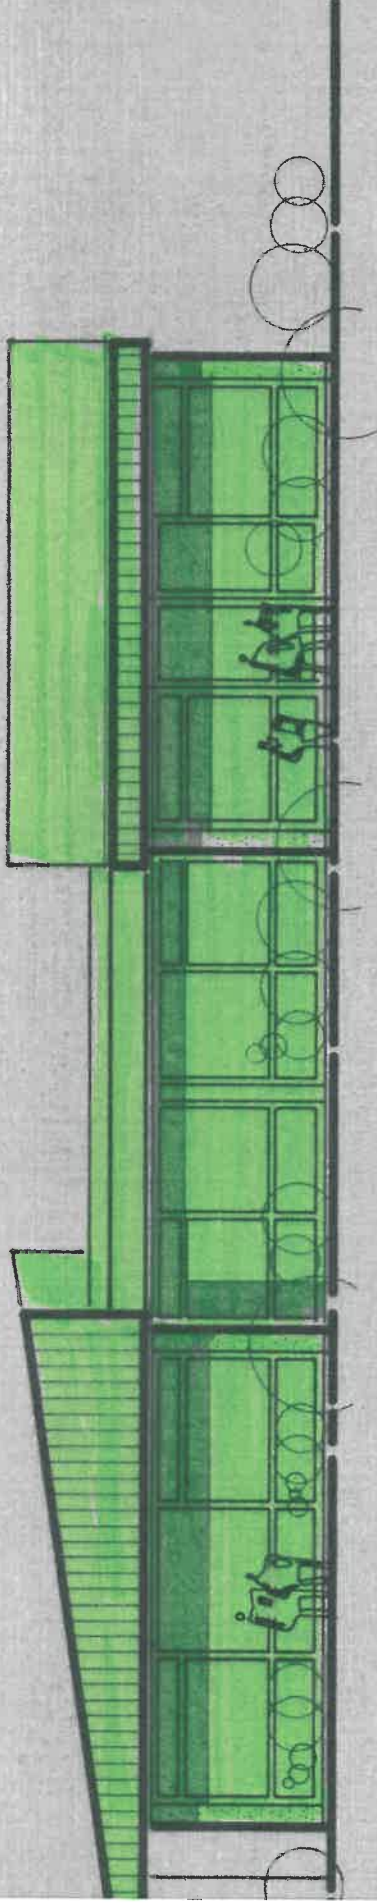
ANSICHT VON SÜDEN

ÄRBRUCH / ERSATZMASSNAHMEN FÜR DIE GENERALSANIERUNG

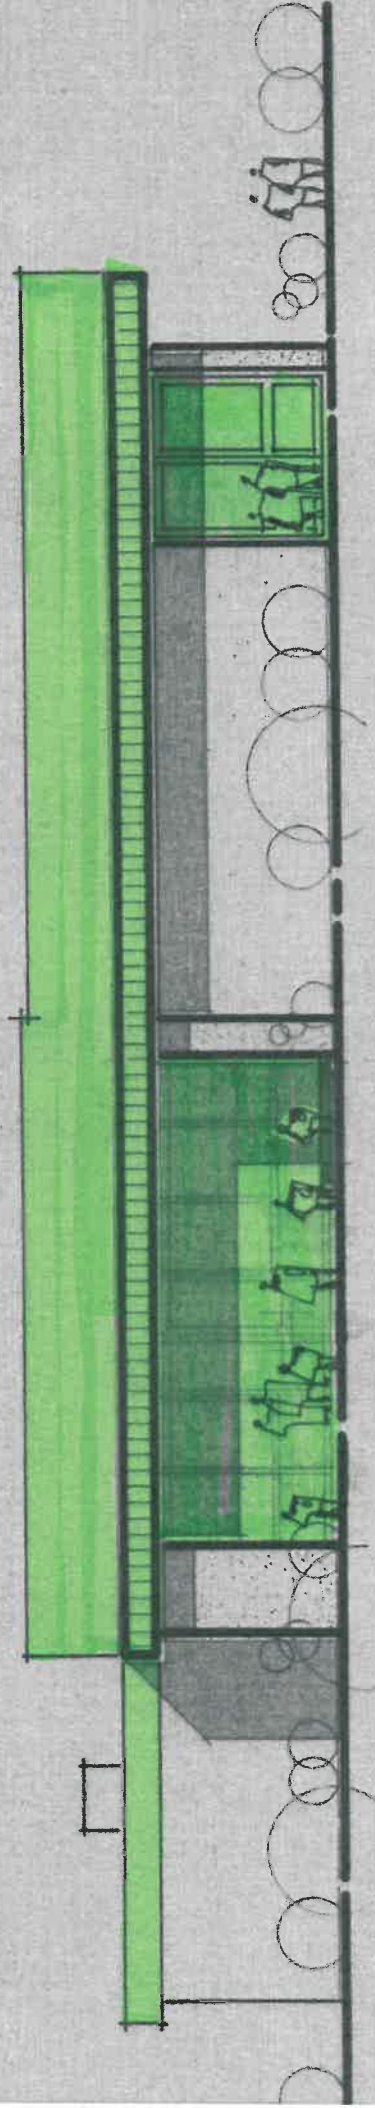
ANSICHT VON WESTEN

ABBRUCH / ERSETZUNGSMASSNAHMEN FÜR DIE GENERALSANIERUNG
