# Linzgauhalle Immenstaad

Wie kann es weitergehen?

**Bauwerksprüfung**

**Bauwerk:** Linzgauhalle Immenstaad

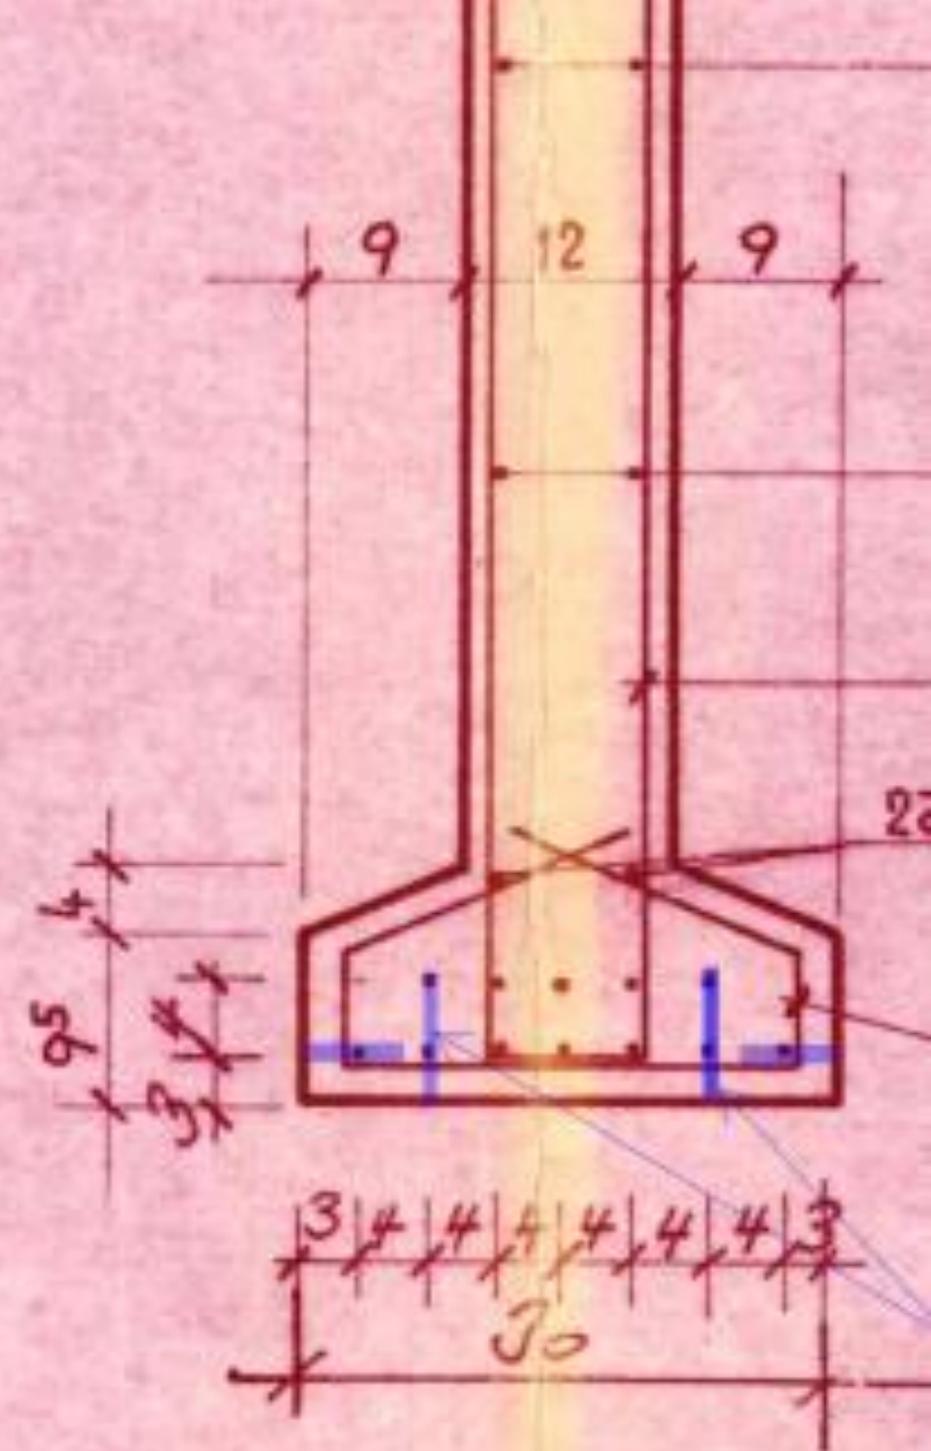
rechn. Nachweis

Erläuternde Skizze

Schädigung 50 % (6 von 12 Spannlitzen abgebohrt).

Auslegung auf Last = 1,0  
Sicherheitsniveau (80-150%)

a.) Berechnung 1 (heutige Norm)

Nachweis auf  $1,0 \times 1,8 = 1,8$   
→ Bemessung → erforderliche Litzenanzahl = 12  
Nachweis nach Schädigung:  
 $1,8 \times 6/12 = 0,9 < 1,0$

Tragfähigkeit unter der angesetzten Last!

b.) Berechnung 2 (Normenbereich 1970)

Nachweis auf  $1,0 \times 2,5 = 2,5$   
→ Bemessung → erforderliche Litzenanzahl = 12  
Nachweis nach Schädigung:  
 $2,5 \times 6/12 = 1,25 < 1,8 < 2,5$

**Gesetzlich vorgeschrieben Sicherheit nicht erfüllt!**
