# Kindergarten Kippenhausen Bestandsaufnahme – Gebäude

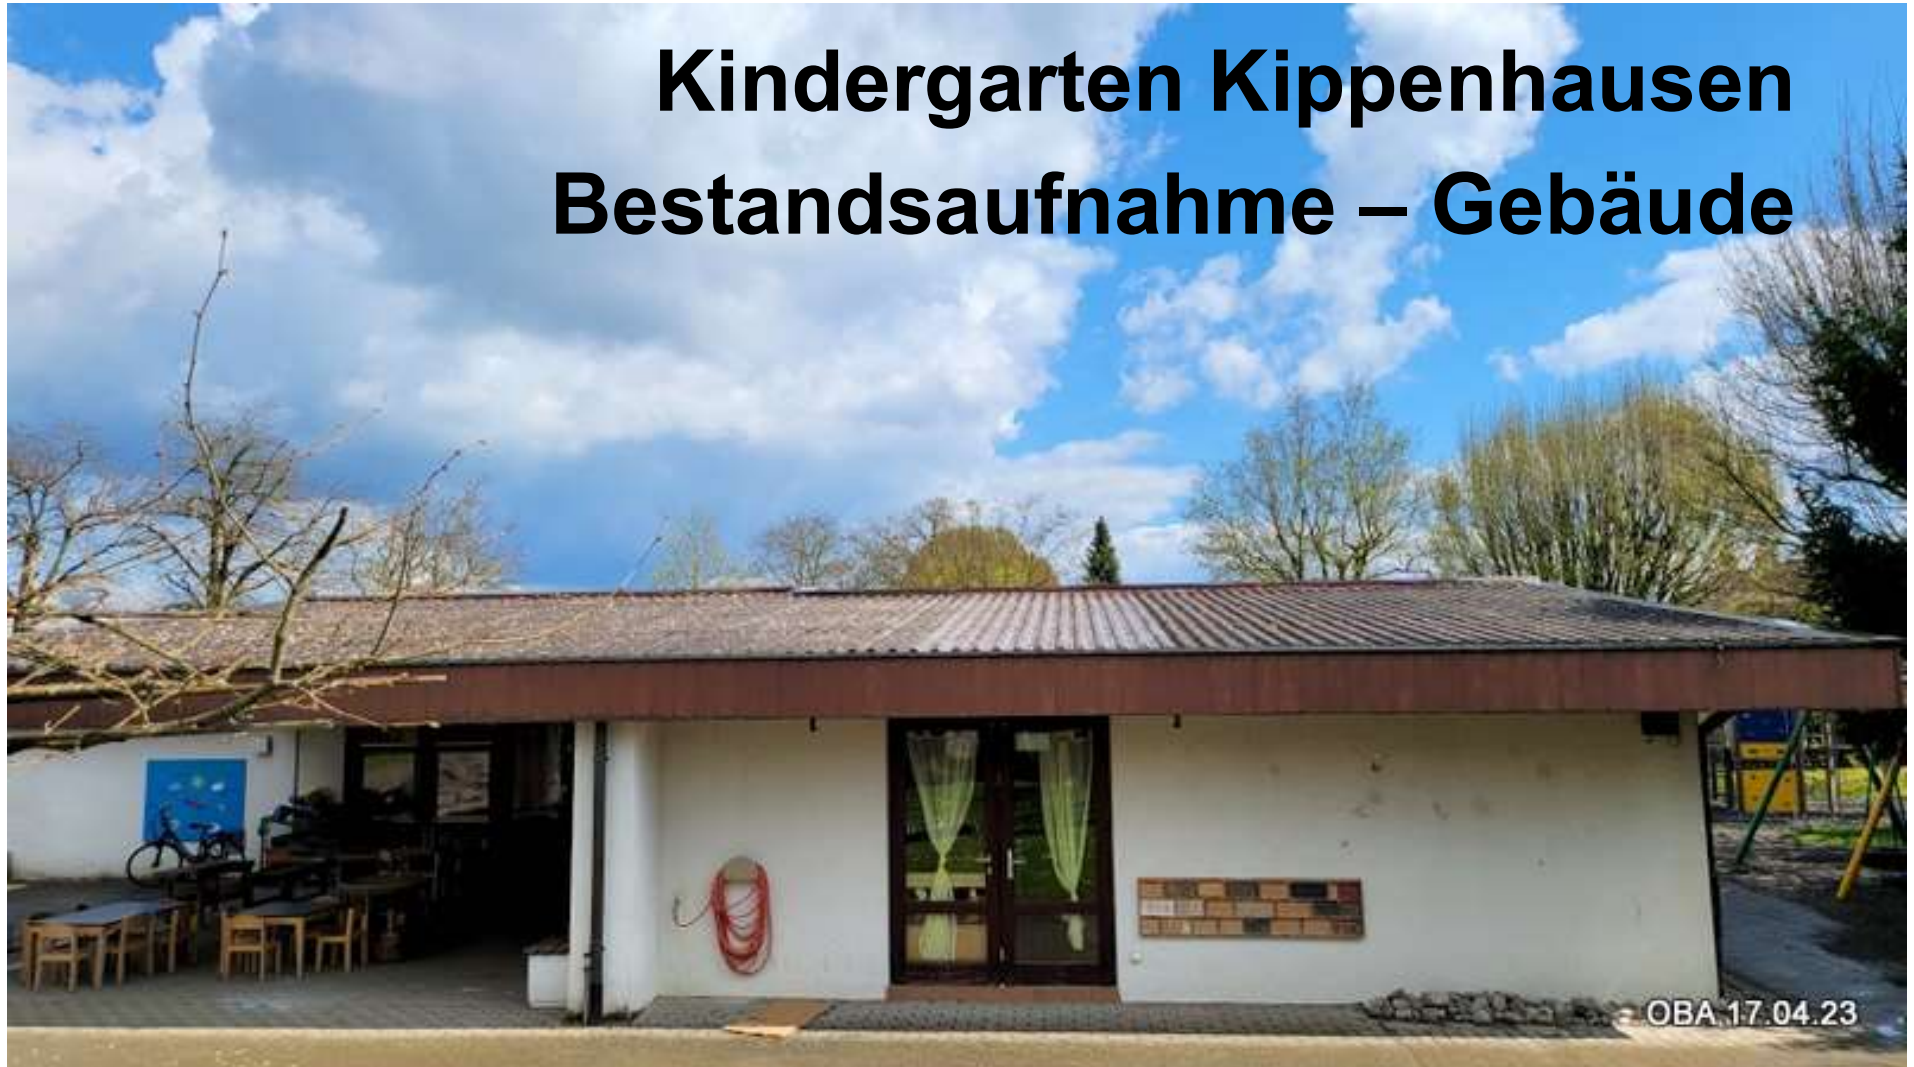
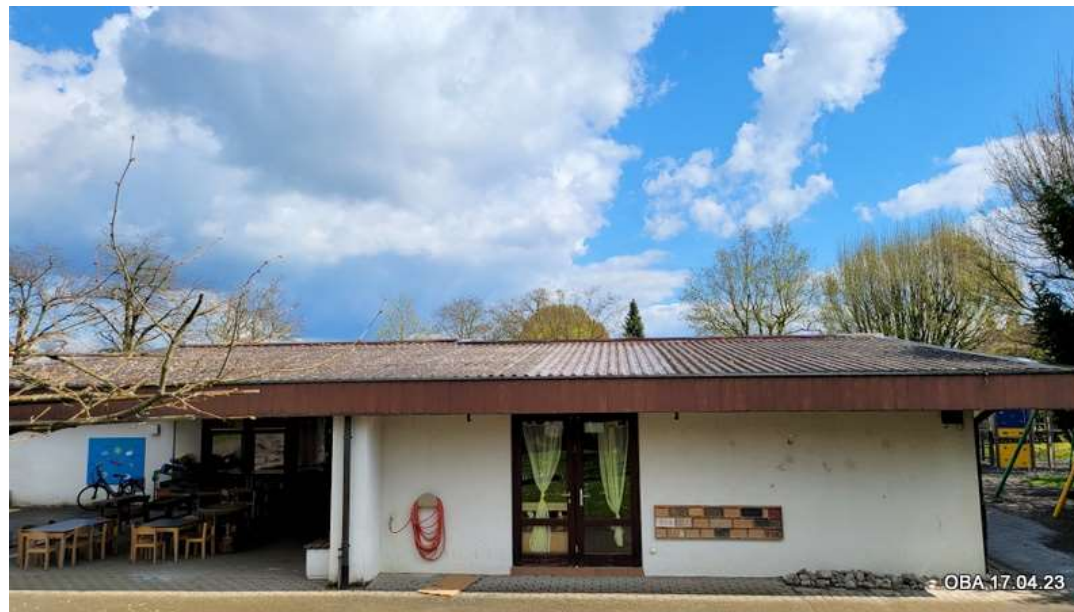
- ❖ Baujahr: 1981, nahezu unverändert
- ❖ Einstöckiges Gebäude mit Flachdach und 2 Pultdächern
- ❖ Massivbauweise (Mauerwerk, Beton)
- ❖ Deckenkonstruktion horizontale Holzbalkenlage mit Zwischendämmung und abgehängter Decke
- ❖ Dachdeckung: Wellfaserzementplatten

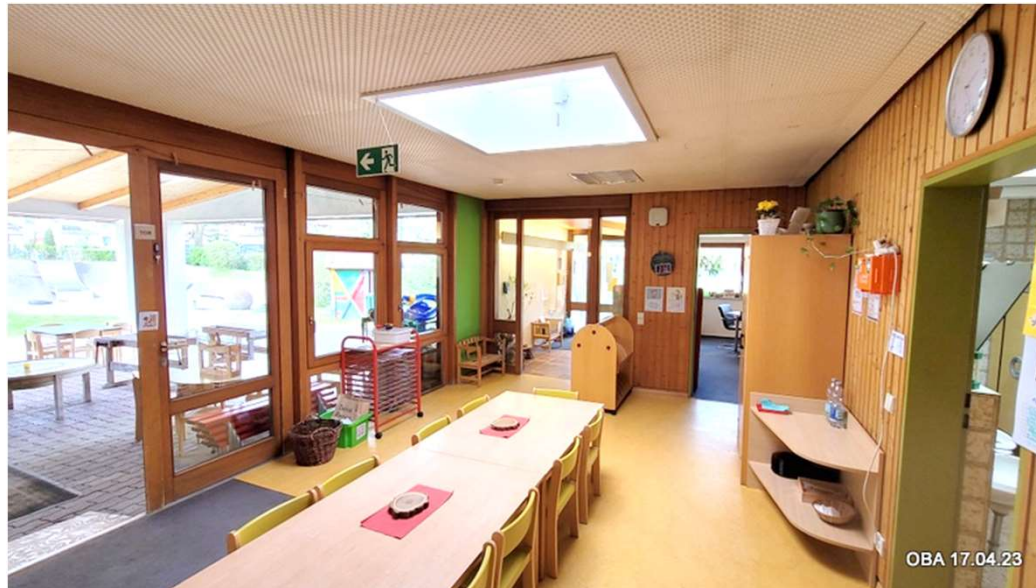
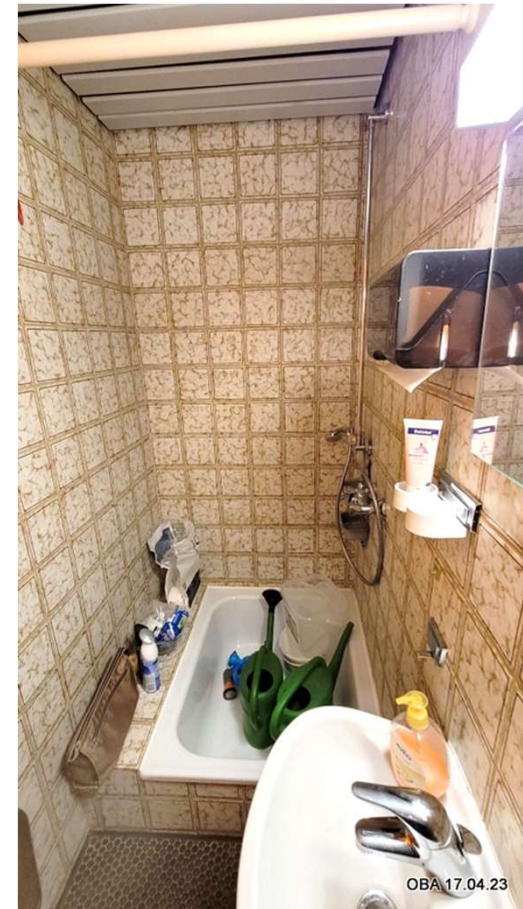
- ❖ Boden- und Wandbeläge teilweise erneuert
- ❖ Abgehängte Decken aus der Bauzeit
- ❖ Einbauten teilweise erneuert/ergänzt
- ❖ Sanitäre Einrichtungen aus der Bauzeit

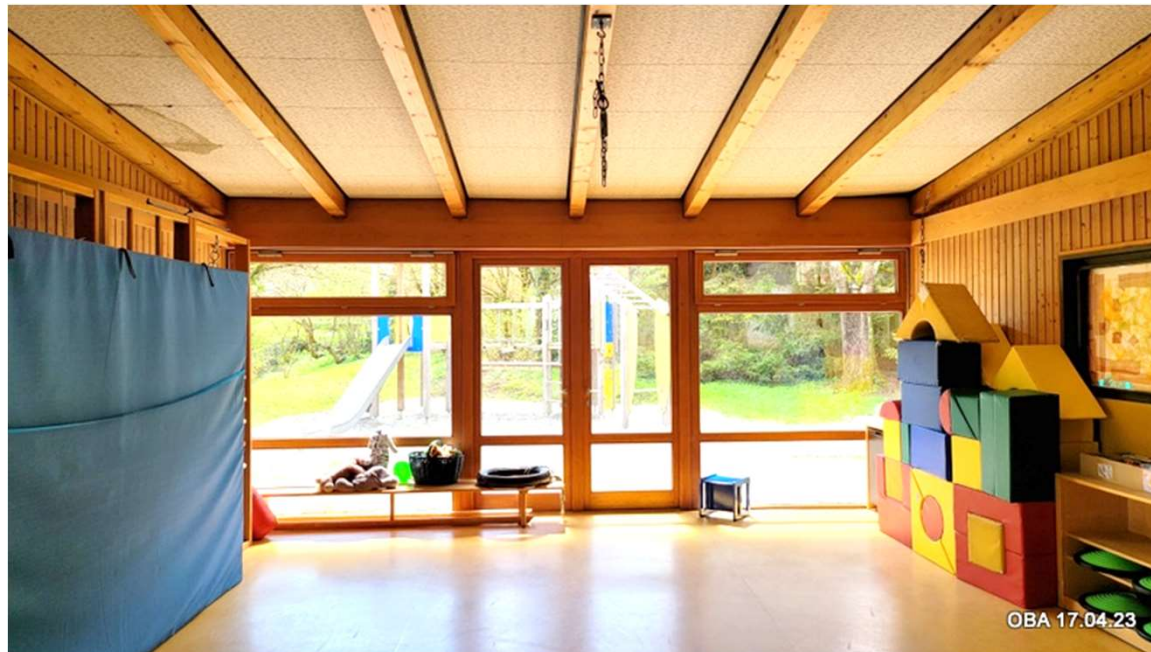
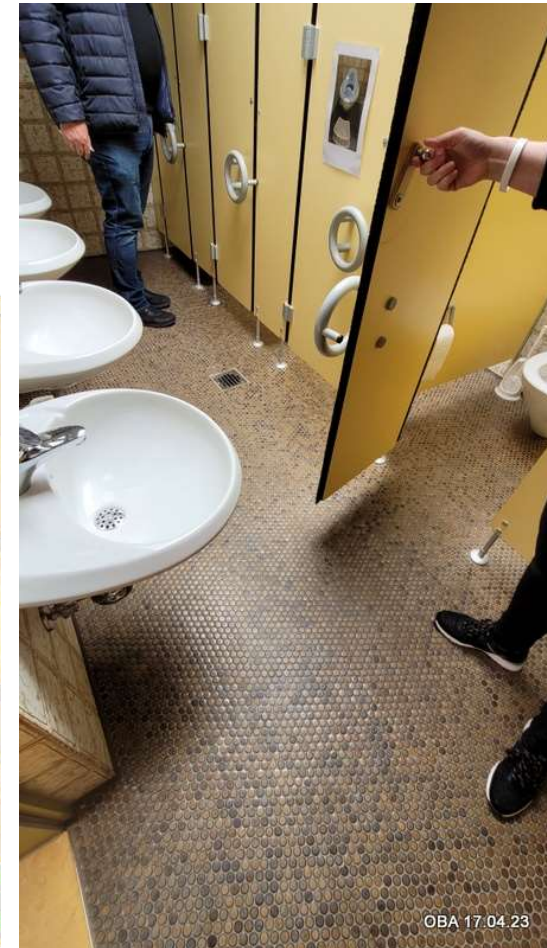
- ❖ Billige Bauweise gewählt
- ❖ Aufgrund der Bauzeit sind einige Materialien mit Schadstoffen belastet
- ❖ Sicherheit ist nicht gegeben

- ❖ Gebäudehülle (Wände, Boden, Dach) aus der Bauzeit
  - ❖ Fenster-/Verglasungselemente aus der Bauzeit, bei Schäden wurden nur die Scheiben getauscht
  - ❖ Sanitäre Einrichtungen aus der Bauzeit/teilweise Ersatz bei Beschädigungen
  - ❖ Infrastruktur (Elektroinstallation, Heizungs-/Sanitärinstallationen) aus der Bauzeit, Beschädigungen wurden teilweise nur laienhaft repariert (siehe Deckenleuchten)
  - ❖ Lichtkuppeln teilweise aus der Bauzeit, Dichtungsgummi massiv beschädigt
- ➔ **Instandsetzungsrückstau**
- ➔ **Heizungstausch 12/2021 Gasbrennwertkessel, jedoch ohne energetische Sanierung**
